BAB IV HASIL DAN PEMBAHASAN

4.2 Analisa Data Hasil Penelitian

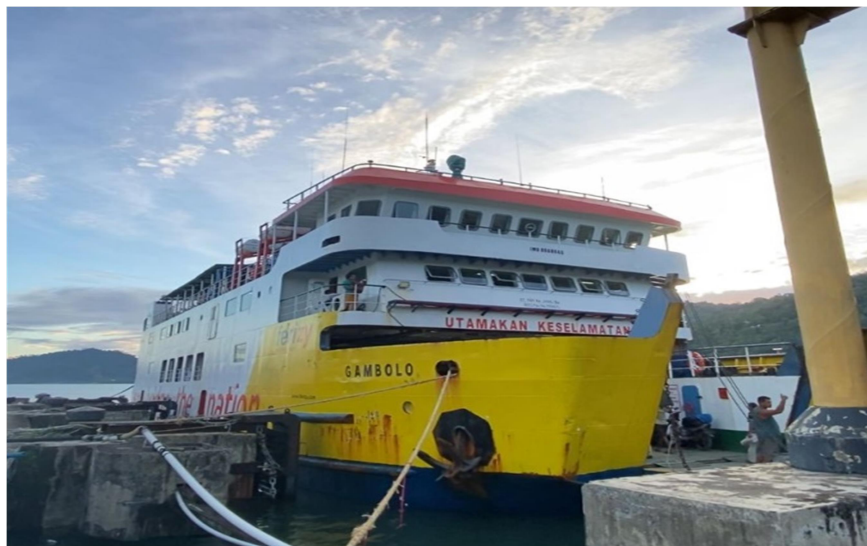
Gambar 4. 2 KMP. GAMBOLO

Nama Kapal	KMP. Gambolo
Pemilik	PT.ASDP Indonesia Ferry (Persero)
Tempat Pembuatan /Galangan	Jakarta / PT.Daya Radar Utama
Klasifikasi / No.IMO	BKI / 8668846
Tahun Pembuatan	2011
Type Kapal	Roll On Roll Off (RO – RO)
Motor Induk (ME) Power / RPM	Diesel YANMAR Type 6 AYM-YET 2 x 830 HP / 1.900
Motor Bantu (AE) Power / RPM	4,4 TWGM 2 X 100 HP / 1500
Kecepatan	10 Knot
Panjang keseluruhan (LOA)	45,50 M
Panjang Garis Air (LBP)	40,15 M
Lebar / Beadth	12,00 M
Tinggi / Depth	3,20 M
Sarat Air / Draught	2,15 M
GRT / NT	560 GRT / 168 NT
Jumlah Penumpang	235 Orang
Jumlah Kendaraan	19 Unit Campuran
Crew	20 Orang
Pintu Rampa Haluan dan Buritan	Panjang : 6 M Lebar : 4 M
Tinggi Car Deck Haluan dan Buritan	3,9 M

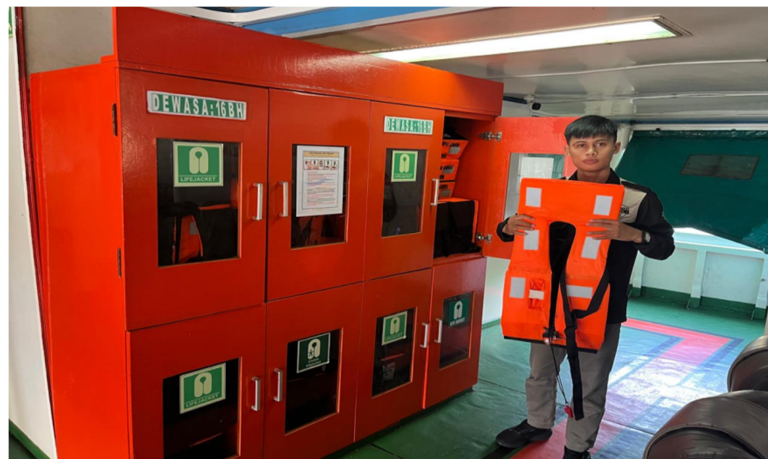
Gambar 4. 3 Kondisi Jaket penolong (*Life jacket*) KMP. Ambu-Ambu di Lapangan

Berdasarkan hasil analisis yang telah dilakukan, jumlah jaket penolong (*life jacket*) untuk penumpang dewasa yang tersedia di KMP Ambu–Ambu telah memenuhi ketentuan yang diatur dalam *Safety of Life at Sea* (SOLAS) Tahun 1974 Amandemen 2014 Bab III Peraturan 22, yang mensyaratkan bahwa setiap kapal penumpang wajib menyediakan tambahan jaket penolong sekurang-kurangnya 5% dari jumlah seluruh orang yang berada di atas kapal. Namun demikian, jumlah jaket penolong yang tersedia di KMP Gambolo masih belum memenuhi ketentuan sebagaimana yang dipersyaratkan dalam peraturan tersebut.

1. Jaket penolong (*Life jacket*)
 - a. Memberikan usulan kepada pengelola KMP. Ambu-Ambu untuk melengkapi 25 unit jaket penolong untuk anak-anak yang dilengkapi dengan peluit, *light reflector*, *self igniting light* dan bantalan kepala.

- c. Menyediakan jaket penolong cadangan agar dapat menggantikan jaket penolong yang tersedia jika ada yang tidak layak pakai dikarenakan usianya yang sudah tua

- d. Tempat penyimpanan jaket penolong harus diletakkan di tempat yang mudah dijangkau seperti dibawah bangku penumpang, stasiun berkumpul
 - e. Tempat penyimpanan jaket penolong tidak boleh dalam keadaan terkunci dan terhalangan benda.

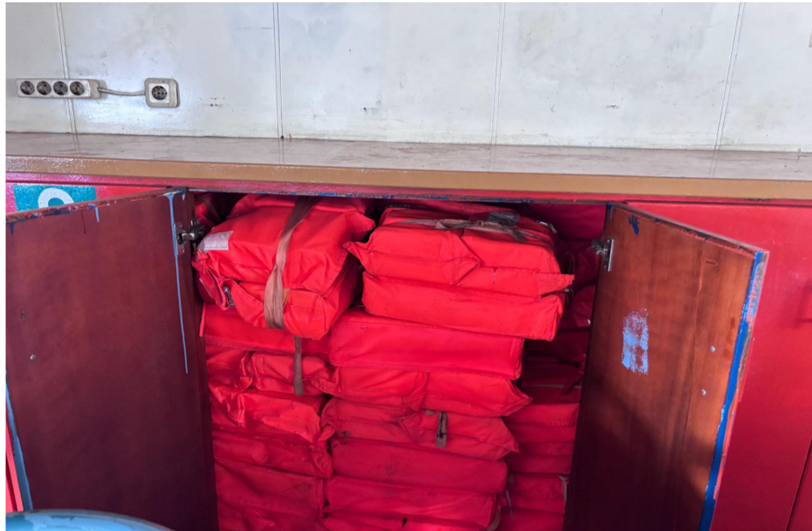
Gambar 4. 4 Kondisi Jaket penolong (*Life jacket*) KMP. Gambolo di Lapangan

Dari hasil analisa Tabel 4.9 diketahui bahwa Jaket penolong (*Life jacket*) anak-anak yang tersedia di KMP. Gambolo Sudah Memenuhi namun berbanding terbalik dengan yang ada di KMP. AMBU AMBU belum memenuhi standar. jumlah baju penolong (*Life jacket*) anak-anak belum sesuai *SOLAS* minimal ada 10% dari jumlah seluruh penumpang yang berada diatas kapal.

- b. Memberikan usulan kepada pengelola KMP. Gambolo untuk melengkapi 268 unit jaket penolong untuk dewasa yang dilengkapi dengan peluit, *light reflector*, *self igniting light* dan bantalan kepala

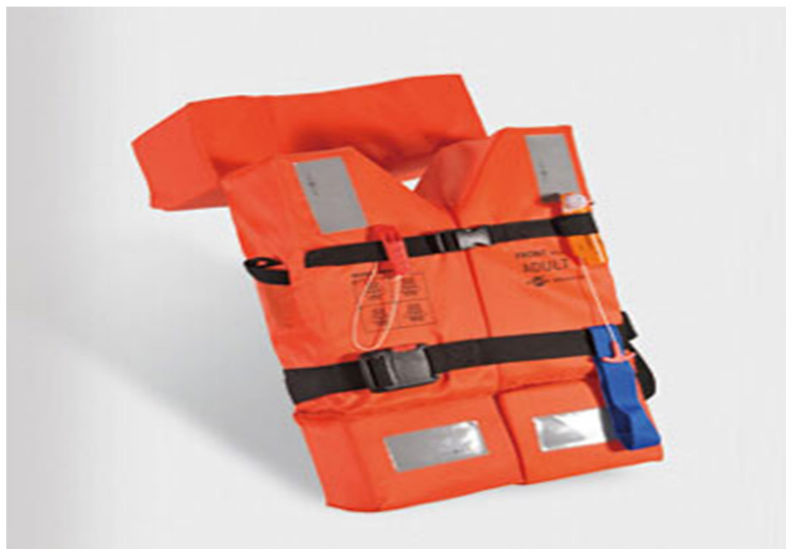
Perbandingan antara kondisi eksisting dengan kondisi yang seharusnya dipenuhi dilakukan untuk mengetahui tingkat kesesuaian terhadap standar, ketentuan, atau regulasi yang berlaku dapat di lihat pada Gambar 4.5 dibawah ini.

Gambar 4. 5 Jaket penolong (*Life jacket*) sesuai (SOLAS) amandemen 2014

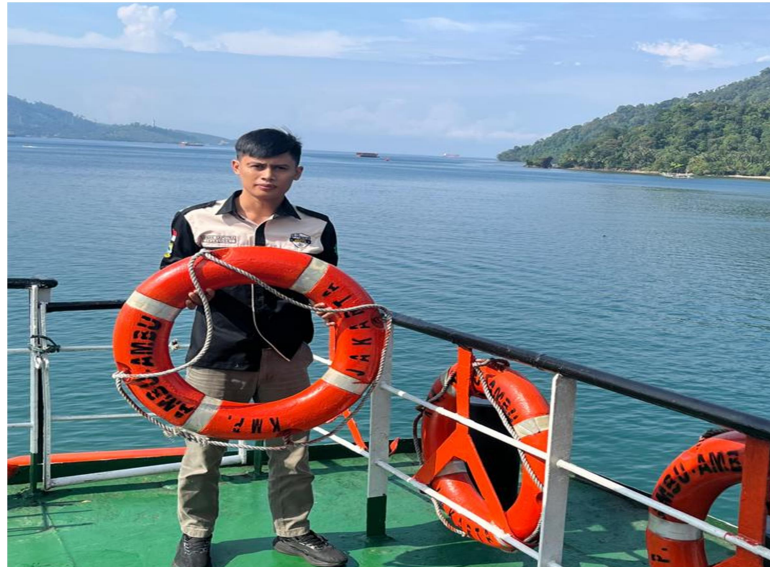
Gambar 4. 6 Kondisi Pelampung penolong (*Lifebuoy*) KMP. Ambu-Ambu di Lapangan
(Sumber: Dokumentasi 2026)

Berdasarkan tabel diatas dapat diketahui bahwa jumlah pelampung penolong yang dilengkapi dengan lampu dan isyarat asap yang terdapat di KMP. Ambu-Ambu dan Gambolo tidak sesuai dengan yang ditetapkan *Safety Of Life At Sea* (SOLAS). Pada Gambar 4.6 terlihat kondisi pelampung penolong KMP. Ambu-Ambu dan Gambar 4.7 juga memperlihatkan kondisi pelampung penolong KMP. Gambolo.

2. Pelampung penolong (*Life buoy*)
 - a. Memberikan usulan kepada pengelola KMP. Ambu-Ambu untuk melengkapi 8 unit pelampung penolong.
 - b. Memberikan usulan kepada pengelola KMP. Gambolo untuk melengkapi sebanyak 4 pelampung penolong dengan *self igniting light*, 2 pelampung penolong yang dilengkapi dengan isyarat asap dan 2 pelampung biasa dengan tali.

- c. Kondisi pelampung penolong yang diusulkan harus dalam keadaan baik, siap pakai, berwarna mencolok dan mempunyai nama kapal yang tidak pudar.
 - d. Mengganti pelampung penolong yang rusak dengan yang baru.

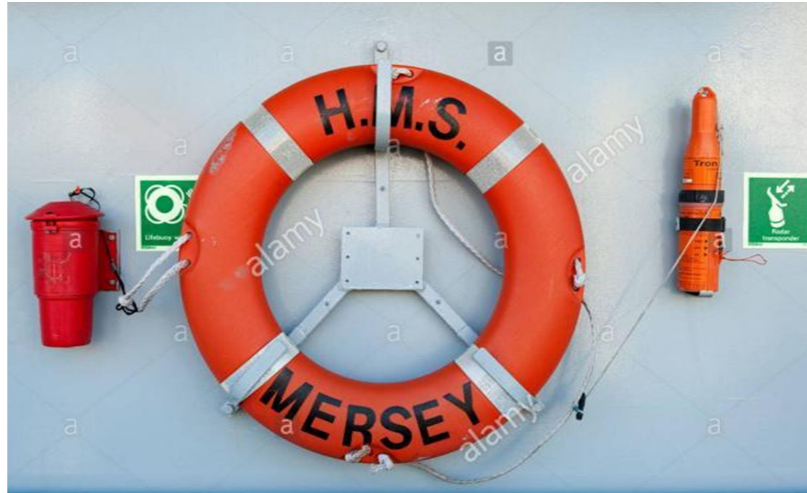
Gambar 4. 8 Contoh Pelampung penolong (*Life buoy*) dilengkapi dengan *Self Igniting Light* dan isyarat asap sesuai (SOLAS) amandemen 2014
(Sumber: Googleimages 2026)

Selanjutnya, pada Gambar 4.8 memperlihatkan kondisi dan peralatan Pelampung penolong (*life bouy*) dilengkapi dengan *Self Igniting Light* dan isyarat asap sesuai (SOLAS) amandemen 2014.

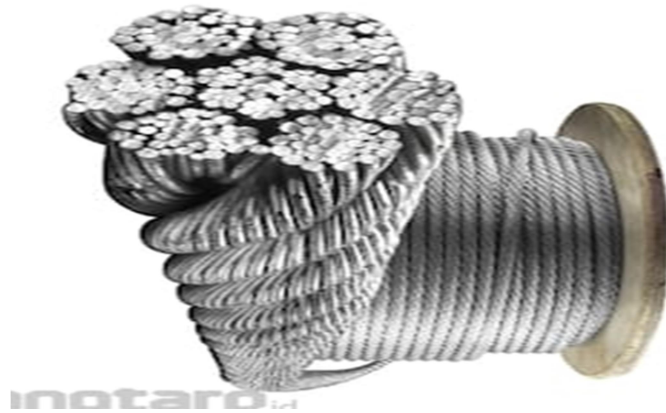
Gambar 4. 11 *Contoh Wire Sekoci*

Pada Gambar 4.11 memperlihatkan kondisi *Wire* sekoci adalah kabel baja yang menjadi bagian utama sistem davit untuk menaikkan dan menurunkan sekoci dari dek kapal ke laut. Kabel ini memiliki kekuatan tarik tinggi, mampu menahan beban berat, serta tahan terhadap korosi lingkungan laut. Wire terhubung dengan winch sehingga proses peluncuran dan pengangkatan sekoci dapat dilakukan secara aman dan terkendali saat keadaan darurat.

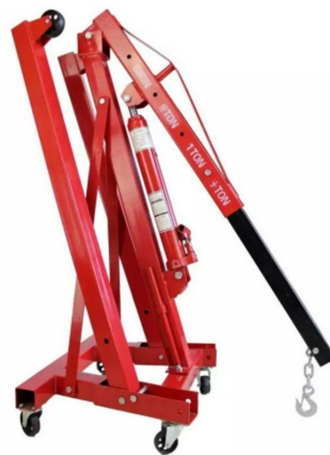
Gambar 4. 12 *Contoh Crane Sekoci*

Pada Gambar 4.12 memperlihatkan kondisi *Crane* sekoci adalah perangkat mekanis yang berfungsi untuk menurunkan dan mengangkat sekoci dari dek kapal ke laut saat keadaan darurat. Alat ini bekerja melalui sistem lengan ayun atau gravitasi yang terhubung dengan *wire rope* dan *winch* agar proses peluncuran berlangsung aman dan terkendali. *Davit* dirancang mampu menahan beban sekoci beserta penumpang sesuai standar keselamatan pelayaran seperti SOLAS, sehingga perlu dilakukan pemeriksaan rutin guna mencegah korosi, kerusakan mekanis, maupun gangguan pada sistem hidrolik dan pengunci.

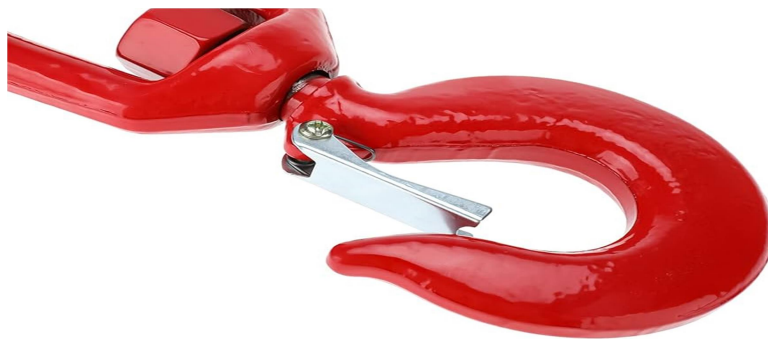
Gambar 4. 13 Contoh *hook* sekoci

Pada Gambar 4.13 memperlihatkan kondisi *Hook* (atau *hock*) pada sekoci merupakan alat pengait yang menghubungkan sekoci dengan *wire rope* pada sistem *crane*. Komponen ini berfungsi penting dalam proses penurunan dan pelepasan sekoci saat keadaan darurat. *Hook* dilengkapi mekanisme pelepas (*on-load* atau *off-load release*) yang memungkinkan sekoci dilepas dengan aman setelah menyentuh air, serta dirancang sesuai standar keselamatan agar tidak terlepas secara tidak sengaja selama proses penurunan.

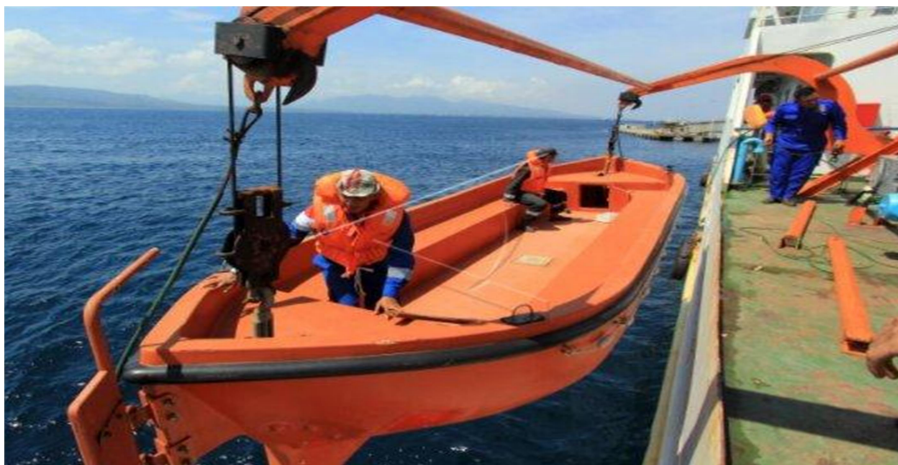
Gambar 4. 15 Contoh kondisi Sekoci Yang dewi-dewi nya berfungsi
(Sumber: google images 2026)

Pada Gambar 4.15 memperlihatkan Kondisi sekoci yang harus disediakan merupakan sekoci yang memiliki peluncur berupa dewi – dewi pada masing – masing sisi kapal yang masih berfungsi.

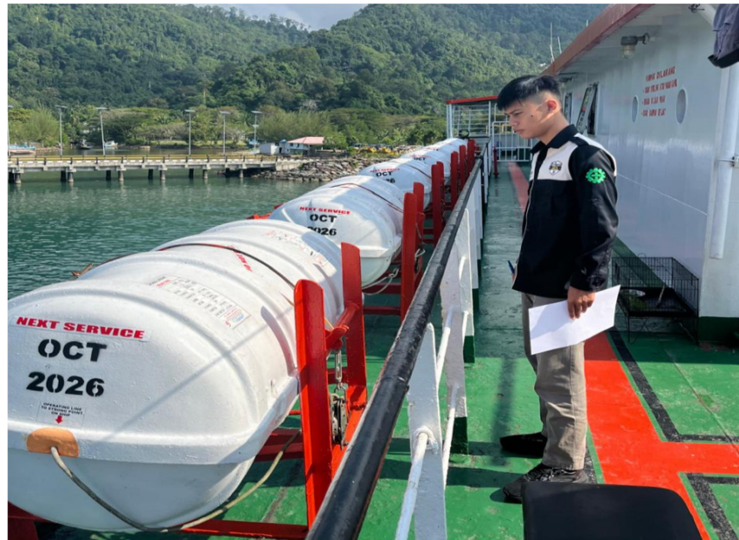
Gambar 4. 16 Kondisi Rakit Penolong (*Life Raft*) KMP. Ambu-Ambu

Berdasarkan Tabel 4.16 dapat diketahui bahwa jumlah rakit penolong penolong yang terdapat di KMP. Ambu-Ambu dan KMP. Gambolo telah memenuhi syarat yang telah ditetapkan *Safety Of Life At Sea* (SOLAS). Dan pada Gambar 4.16 dan 4.17 terlihat kondisi rakit penolong pada KMP. Ambu-Ambu dan KMP. Gambolo

Berdasarkan hasil analisa Tabel 4.16 dan Gambar 4.16 s.d 4.17 diatas dapat disimpulkan bahwa jumlah rakit penolong yang ada di kapal KMP. Ambu-Ambu dan Gambolo memenuhi syarat kelengkapan alat keselamatan diatas kapal berdasarkan SOLAS yaitu rakit penolong dan sekoci dapat menampung semua penumpang kemudian dibagi dengan kapasitas rakit penolong dan sekoci, dan dapat disimpulkan bahwa jumlah rakit penolong yang tersedia mencukupi untuk memenuhi syarat kelengkapan.

4. Rakit Penolong (*Life raft*)
- Kondisi Rakit Penolong (*Life raft*) serta komponen pendukungnya (*hydrostatic release unit* dan *cradle*) harus di cek secara rutin 6 bulan sekali, sehingga Rakit Penolong (*Life raft*) dalam keadaan baik, bebas masa *Expired* dan selalu dalam kondisi siap pakai.
